**INSTRUMENTO DE AVALIAÇÃO DA QUALIDADE DA  
MICROACESSIBILIDADE EM ÁREAS TOMBADAS PELO  
PATRIMÔNIO HISTÓRICO: O CASO DO ASILO COLÔNIA AIMORÉS**

Dissertação apresentada ao Programa de Pós-graduação em Arquitetura e Urbanismo da Faculdade de Arquitetura, Artes e Comunicação da Universidade Estadual Paulista – UNESP "Júlio de Mesquita Filho", campus de Bauru, como requisito final para a obtenção do título de Mestre.

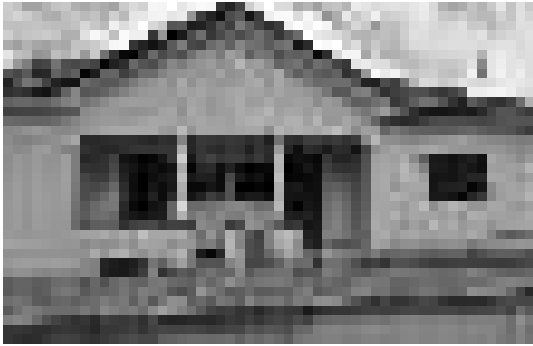
O indicador *Inclinação transversal* foi analisado e 46% (24 trechos) foram diagnosticados com pontuação 0,00 e com inclinação superior a 3% em algum lote da face de quadra e 53% (28 trechos) foram avaliados com a inclinação igual ou menor que 3% em todos os lotes da face da quadra e receberam a pontuação 1,00.

Figura 59 – Imagem do trecho 7c mostrando a inclinação transversal
