# 8º Congresso de extensão universitária da UNESP

## Acessibilidade em uma Escola Pública de Ensino Técnico

Matheus de Moraes, Henrique Pires Confortini, Ricardo Luiz Pugina, Prof. Dr. Wyser José Yamakami, Faculdade de Engenharia de Ilha Solteira, FEIS-UNESP, Engenharia Mecânica, [matheus.dems@gmail.com](mailto:matheus.dems@gmail.com), bolsa ProGrad.

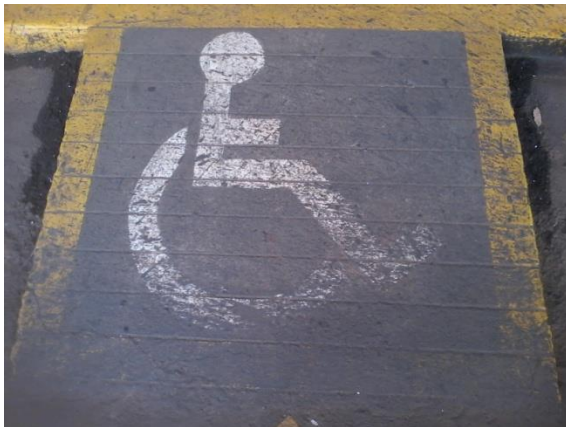
Figura 1. Rampa de acesso para cadeirantes.

dimensão e sinalização estavam de acordo com o recomendado.

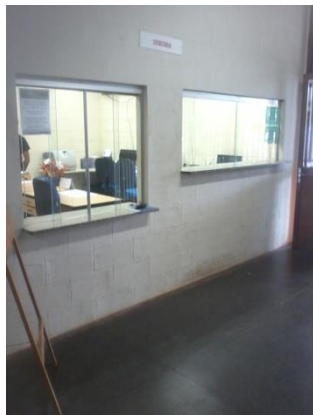
Figura 2. Entrada principal da escola.

O problema encontrado é que não há piso tátil que conduza deficientes visuais até a recepção. Também não existem letras em relevo ou em braille para que deficientes visuais se localizem.

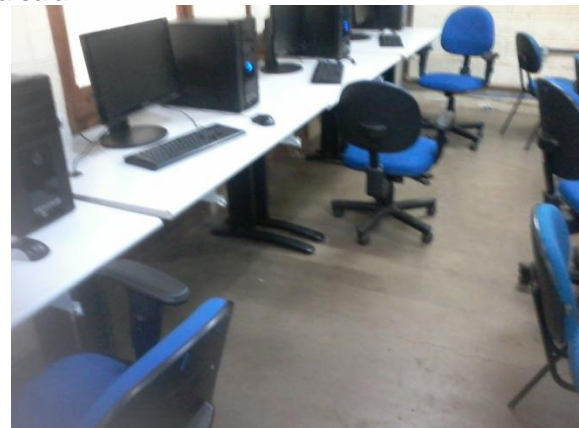
Figura 4. Mesas acessíveis no Laboratório de Informática.

No laboratório de informática, que é comum a todos os cursos, o letreiro de identificação está bem visível, a iluminação adequada, os armários bem sinalizados, o arranjo físico favorece a circulação, assim como as bancadas são acessíveis para pessoas com deficiência motora, figura 4. No entanto, deve-se construir uma rampa de acesso para deficientes, assim como piso tátil até a entrada da sala.

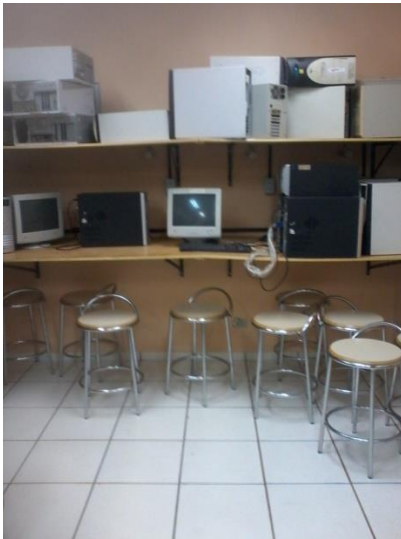
**Figura 5.** Condição do Laboratório de Hardware

Deve-se ter também a proporção 1% acessível do total de mesas que existem na sala, com no mínimo uma para cada duas salas de aula. É recomendado também que as lousas sejam instaladas à uma altura inferior a 0,9m em relação ao solo. Na sala de Hardware, utilizada pelo curso Técnico em Informática, o letreiro de identificação, bancada e lousa estão de acordo, porém não há rampa de acesso para cadeirantes, nem uma mesa especial como sugere a norma.

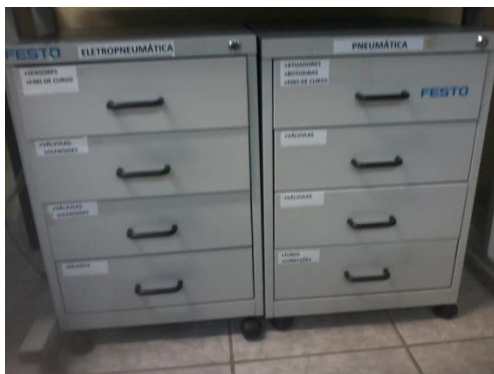
**Figura 6.** Armários com identificadores

No laboratório de Pneumática, pode-se encontrar identificação visível, iluminação adequada, bancada e lousa com altura adequada, assim como boa identificação dos espaços. O problema encontrado foi novamente em relação à rampa de acesso para cadeirante; o espaço do local estava desorganizado, o que complica a circulação de pessoas.

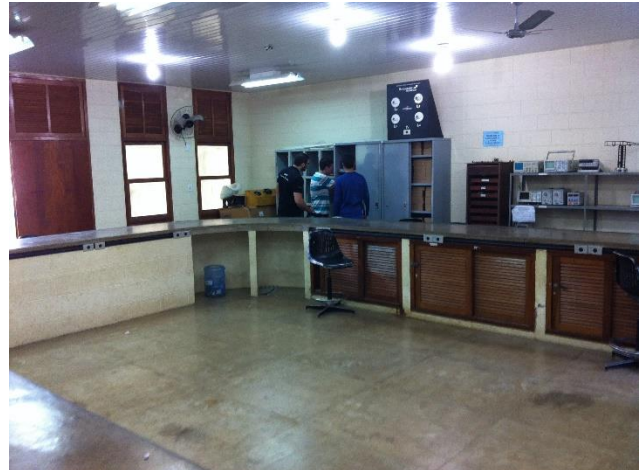
**Figura 7.** Laboratório de eletrônica

No interior do laboratório de eletrônica, figura 7, possui certas características que já estão adequadas, tais como: letreiro de identificação visível; iluminação adequada; armários e prateleiras com altura que possibilita fácil acessibilidade. Porém não existe rampa de acesso para cadeirantes no local; não existe uma mesa adequada; a bancada está muito alta e fora dos padrões; faltam placas de identificação nas prateleiras.

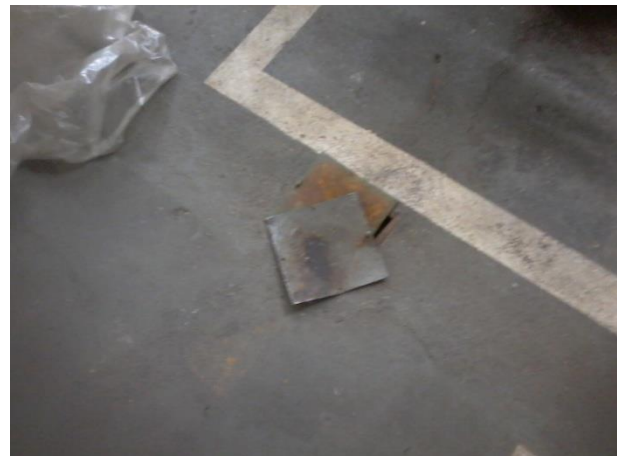
**Figura 8.** Tampas irregulares da Oficina Mecânica.

A Oficina Mecânica, utilizada na maior parte do tempo pelos alunos do curso Técnico em Mecânica, possui: letreiro de identificação visível; iluminação adequada; organização. Os maiores problemas, porém, estão no caminho até o local, já que possui certas irregularidades; os portões que não possibilitam qualquer pessoa de abrir/fechar devido

ao seu tamanho; prateleiras que impedem o acesso ao local reservado ao extintor; não existe extintor em seu local demarcado; tampas da fiação elétrica irregulares, tornando iminente perigo da pessoa tropeçar ou até mesmo se machucar, como pode ser observado na figura 8.

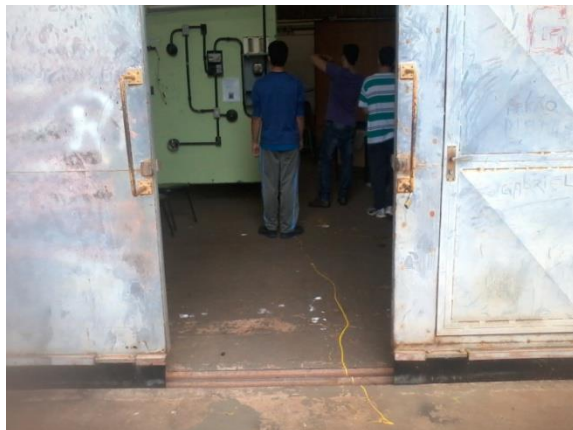
**Figura 9.** Portões de acesso ao laboratório de Instalações Elétricas.

No Laboratório de Instalações Elétricas, mais utilizado pelos alunos do curso Técnico em Eletrotécnica, as adequações que já existem são em relação ao letreiro de identificação visível e a iluminação adequada. Porém, o caminho de acesso encontra-se inadequado, com algumas obstruções; os portões não possibilitam qualquer pessoa de abrir/fechar devido ao seu tamanho; acesso complicado a lousa, encontrava-se obstruída com mesas e armários no caminho; o vão para o acesso as partes do "painel didático" com uma barra de ferro no caminho, perigo da pessoa tropeçar; não existem placas informativas ou de sinalização para entrada/saída do local. A sugestão é corrigir cada uma dessas irregularidades, tornando o espaço adequado e organizado.

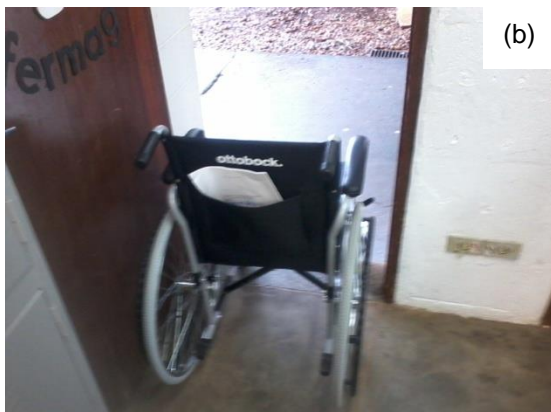
**Figura 10.** (a) condições acessíveis (b) inexistência de rampas para cadeirantes no laboratório de Enfermagem

O Laboratório de Enfermagem possui um letreiro de identificação que está bem visível; a iluminação adequada; os armários bem sinalizados assim como fácil trânsito em sala de aula. Contudo deve-se instalar rampa de acesso para cadeirantes, assim como uma mesa que atenda as condições de pessoas especiais, como citado anteriormente. Ainda, deve-se fazer a instalação de rampa de acesso, já que não existe no local. Além disso a torneira existente na sala de aula está em posição inacessível (posição muito alta), assim como o vão abaixo da pia obstruído. De acordo com a norma, a altura indicada quando há existências de pia é de no máximo 0,85m acima do solo, com vão livre inferior de no mínimo 0,73m, como exemplifica a figura 10.

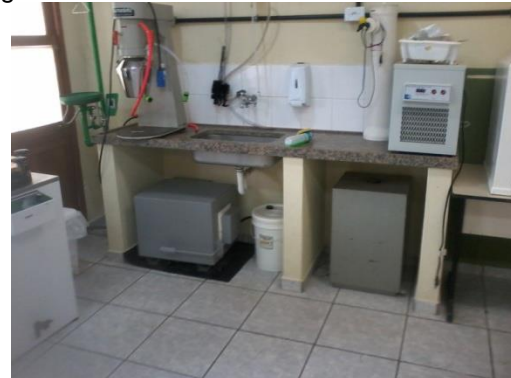
**Figura 11.** Pias de difícil acesso no laboratório de Química.

No Laboratório de Química, que é comum a todos os cursos os pontos positivos são em relação à: letreiro de identificação visível; Iluminação adequada; armários bem sinalizados. Porém o local também não tem rampa de acesso para cadeirantes; não existe uma mesa adequada para cadeirante; bancada muito baixa; sinalização de difícil leitura. Além disso a pia no local é de difícil acesso, o que impossibilita por exemplo um cadeirante de utilizá-la, como mostrado na figura 11.

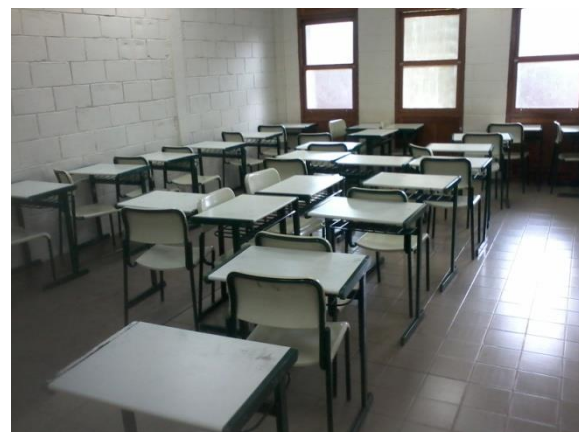
**Figura 12.** Salas de Aula

Nas salas de aula, também comum a todos os cursos em geral foi encontrado algumas situações positivas, tais como letreiro de identificação visível; Iluminação adequada; armários bem sinalizados; fácil trânsito em sala de aula; lousa instalada em altura adequada. Porém não existe rampa de acesso, não existe a quantidade de mesa adequada conforme diz a norma e o vão da porta é muito estreito, o que impossibilita o acesso do cadeirante de forma autônoma, figura 12. Portanto, é sugerido corrigir os pontos negativos citados.

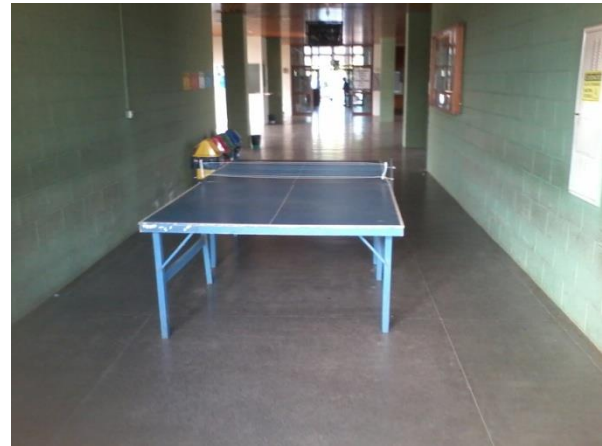
**Figura 14.** Mesa de Tênis de Mesa obstruindo a passagem

deficiência. A largura adequada para um corredor é de 0,9m. Na ETEC os corredores de acesso que ligam os ambientes estão bem dimensionados. No entanto, em um dos corredores, há uma obstrução causada por um de lixeira e por uma mesa de tênis de mesa, como mostra a figura 14.
