**ESTUDO DA ACESSIBILIDADE APLICADO
A RODOVIÁRIA DE APARECIDA - SP**

Trabalho de Graduação apresentado ao Conselho de Curso de Graduação em Engenharia Civil, Faculdade de Engenharia do Campus de Guaratinguetá, Universidade Estadual Paulista, como parte dos requisitos para obtenção do diploma de Bacharel em Engenharia Civil.

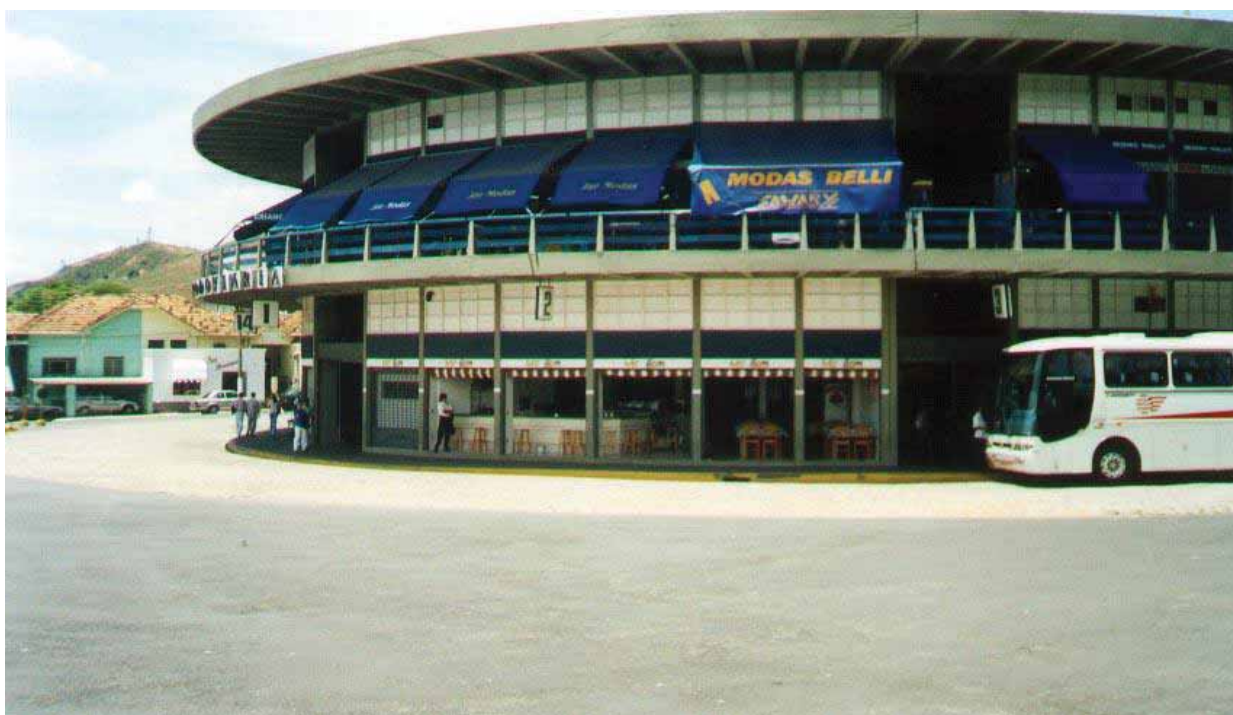
Figura 02 – Rodoviária de Aparecida

O projeto da rodoviária foi elaborado em formato circular e em dois pavimentos, sua localização é no centro da cidade de Aparecida, fazendo frente para a Praça Dr. Benedito Meirelles (São Benedito) e fundos para a Rua Aristídes de Andrade, tendo ao lado esquerdo a Rua São José.

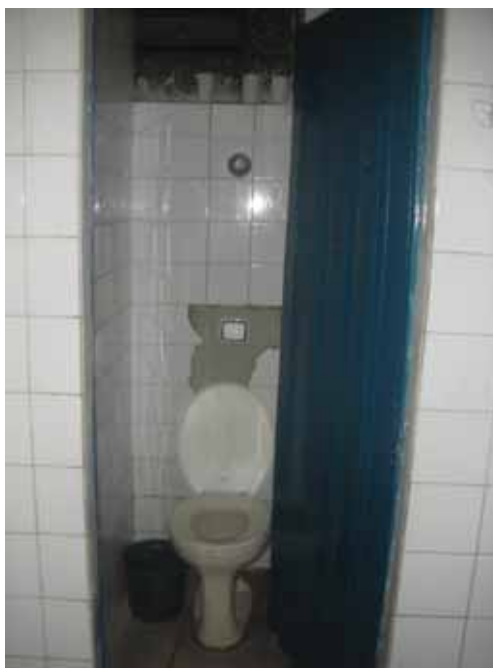
Figura 08 - Cabine sanitária demasiadamente pequena, cujas portas abrem para dentro

12.8 - Cabines para vasos sanitários pequenos e sem equipamentos de auxílio aos idosos e portadores de necessidades especiais.

Provavelmente este seja o tópico mais crítico da rodoviária, na pesquisa de campo 91% dos entrevistados concordam que os banheiros da rodoviária são completamente inadequados. Os mesmos não apresentam as dimensões que são exigidas por norma.

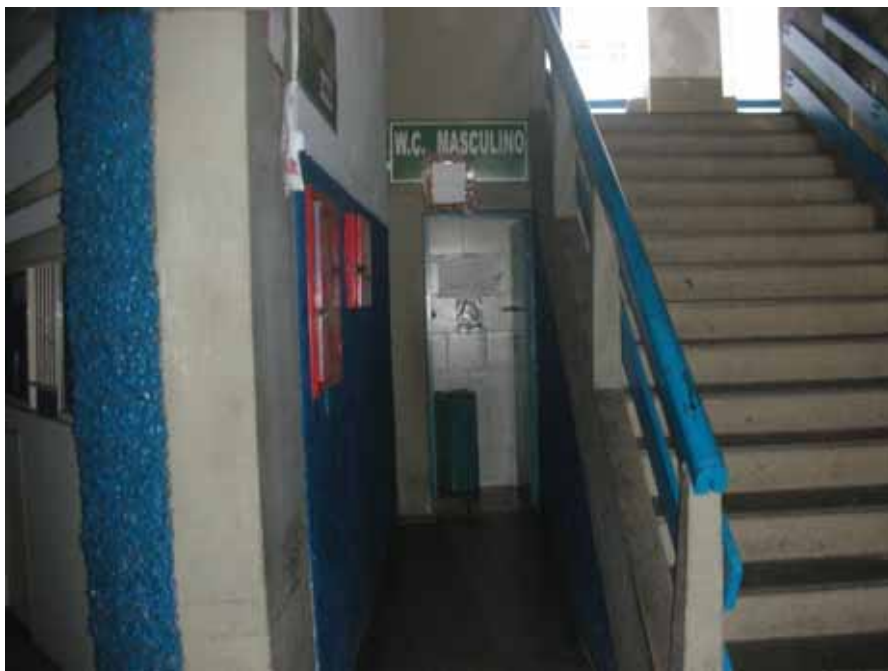
Figura 09 - Portas muito estreitas impedindo o acesso de cadeirantes

Notou-se que a maior parte das portas da rodoviária principalmente as portas dos banheiros apresentavam dimensões inadequadas ao acesso. O que veda o acesso de deficientes físicos aos diferentes espaços da rodoviária.

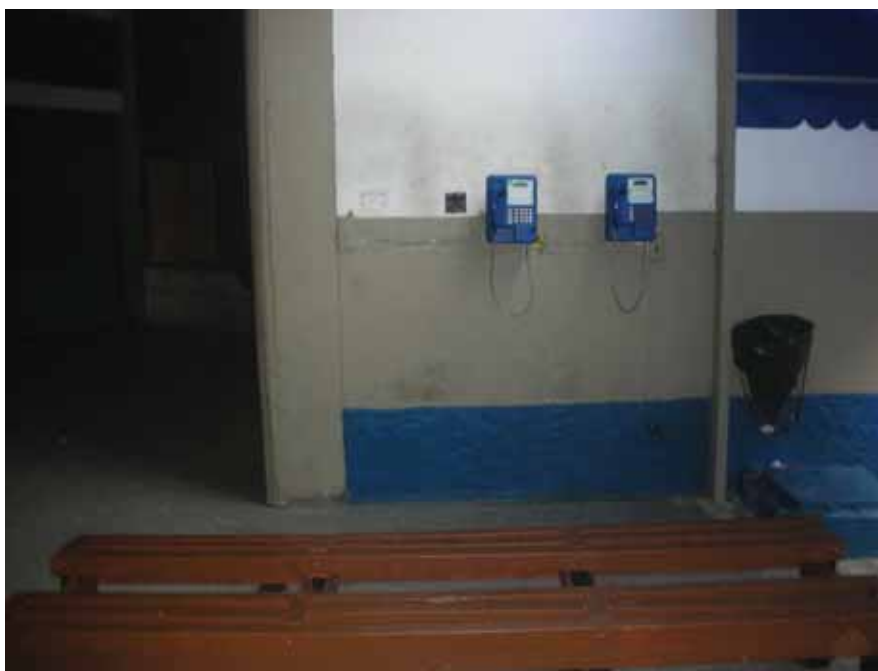
Figura 10 - Telefones fora do alcance de deficientes físicos

No mínimo um telefone deve ser adaptado a pessoas em cadeira de rodas, dessa mesma forma os outros equipamentos também devem possuir alguns adaptados a deficientes.

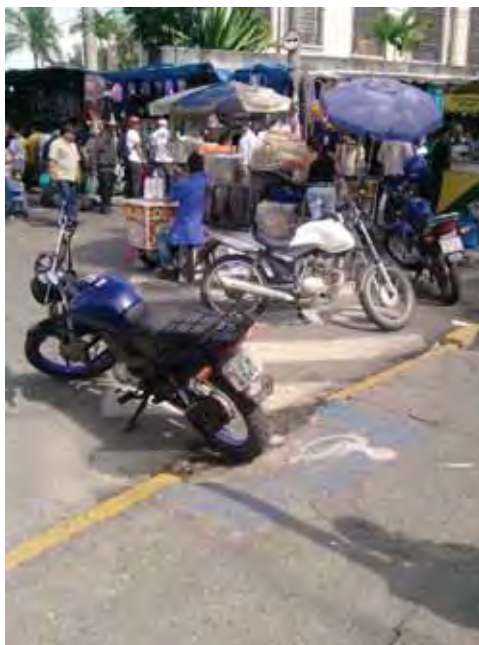
Figura 12 - Moto estacionada sobre a rampa de pedestre.

Em visita técnica a rodoviária de Aparecida, verificou-se infrações como: mesas na calçada, rampas transformadas em estacionamento, notou-se também o descaso por parte do poder público que não realiza a devida manutenção nos equipamentos de acessibilidade da rodoviária. Essas ocorrências mencionadas representam os problemas gerados pela má participação dos atores sociais nos espaços públicos.

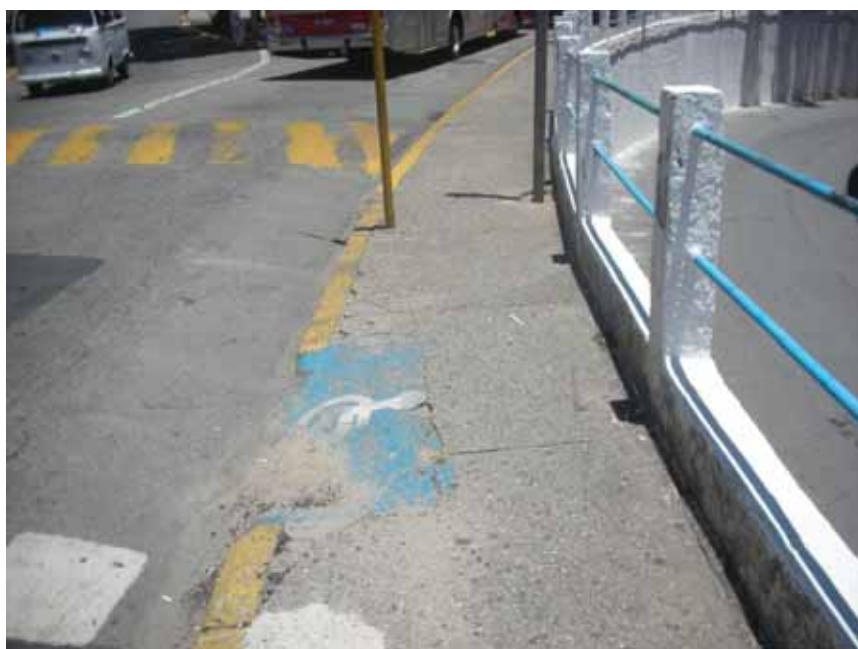
Figura 14 - Falta de manutenção de rampas e calçadas.

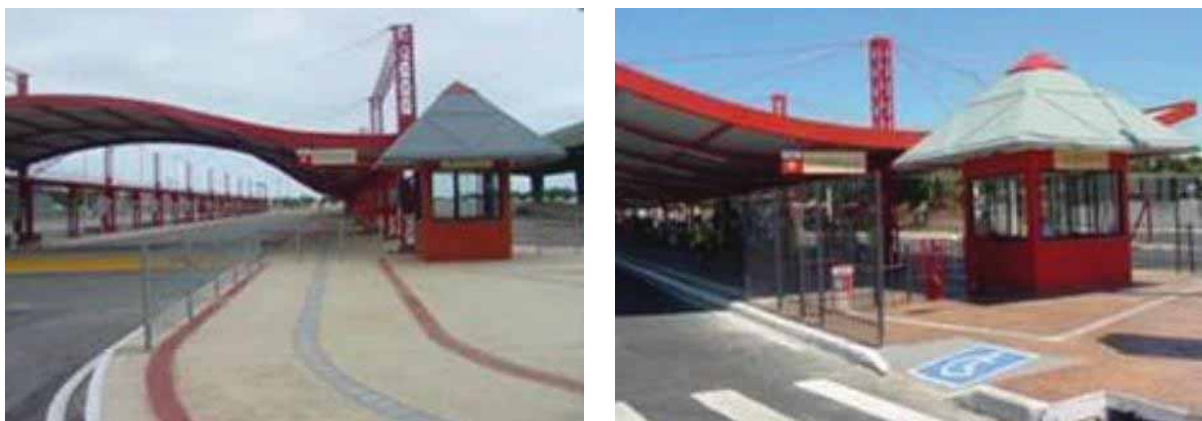
Figura 15 – Terminal de Integração Zona Oeste e Terminal de Integração Zona Sul

O investimento no projeto iniciou-se no ano de 1986 com a construção de um terminal de integração (Zona Oeste) e requalificação de outro terminal(Zona Sul).

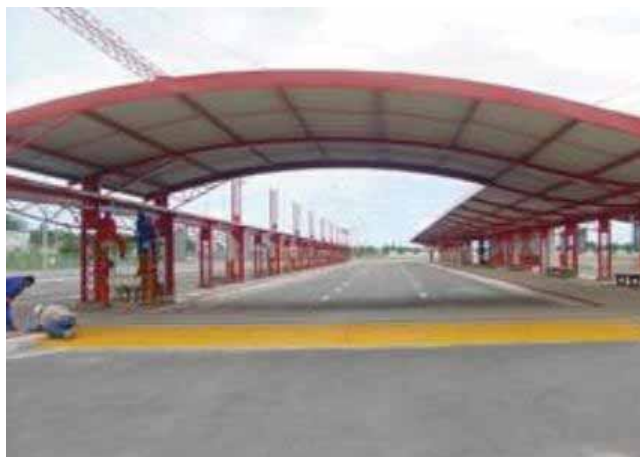
Figura 16 – Piso Tátil, Rampas e “Travessia Elevada”

- *Nos projetos verifica-se a paginação dos pisos que favorecem a circulação, assim como banheiros e transportes públicos adaptados às pessoas com deficiência física ou com dificuldades de locomoção.*
- *Adaptação de equipamentos públicos como telefones e lixeiras, rampas de acesso, “lombofaixas” (travessias elevadas), que além da redução da velocidade dos veículos permite nivelar a plataforma de embarque/desembarque e a pista de rolamento.*
- *Adoção de informações em Braille e pisos táteis.*

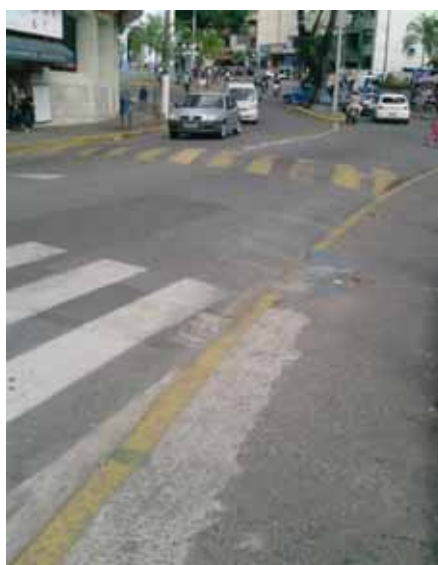
Figura 18 – Rampa inadequada

As rampas devem possuir inclinação máxima de 8,33%, para inclinação entre 6,25% e 8,33%, deveram ser construídos patamares a cada 50m de percurso.

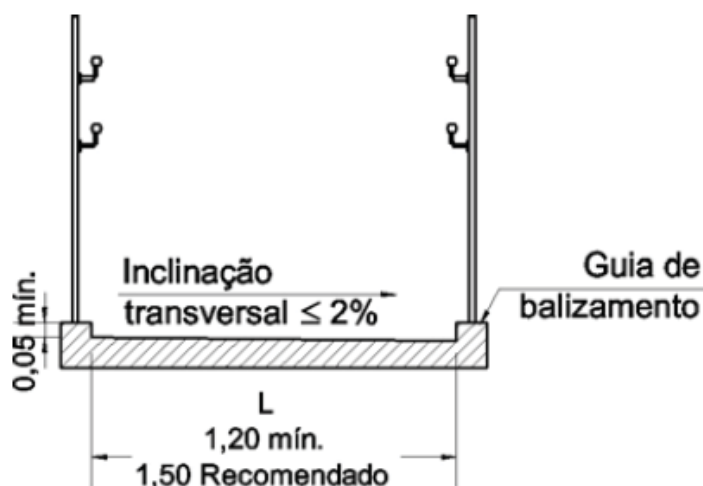
Na figura a baixo verificam-se outras recomendações para elaboração de uma rampa, como largura mínima e largura recomendável, inclinação transversal máxima e altura mínima das guia de balizamento.

Figura 19 – Inclinação transversal e largura das rampas
