**INSTRUMENTO DE AVALIAÇÃO DA QUALIDADE DA  
MICROACESSIBILIDADE EM ÁREAS TOMBADAS PELO  
PATRIMÔNIO HISTÓRICO: O CASO DO ASILO COLÔNIA AIMORÉS**

Dissertação apresentada ao Programa de Pós-graduação em Arquitetura e Urbanismo da Faculdade de Arquitetura, Artes e Comunicação da Universidade Estadual Paulista – UNESP "Júlio de Mesquita Filho", campus de Bauru, como requisito final para a obtenção do título de Mestre.

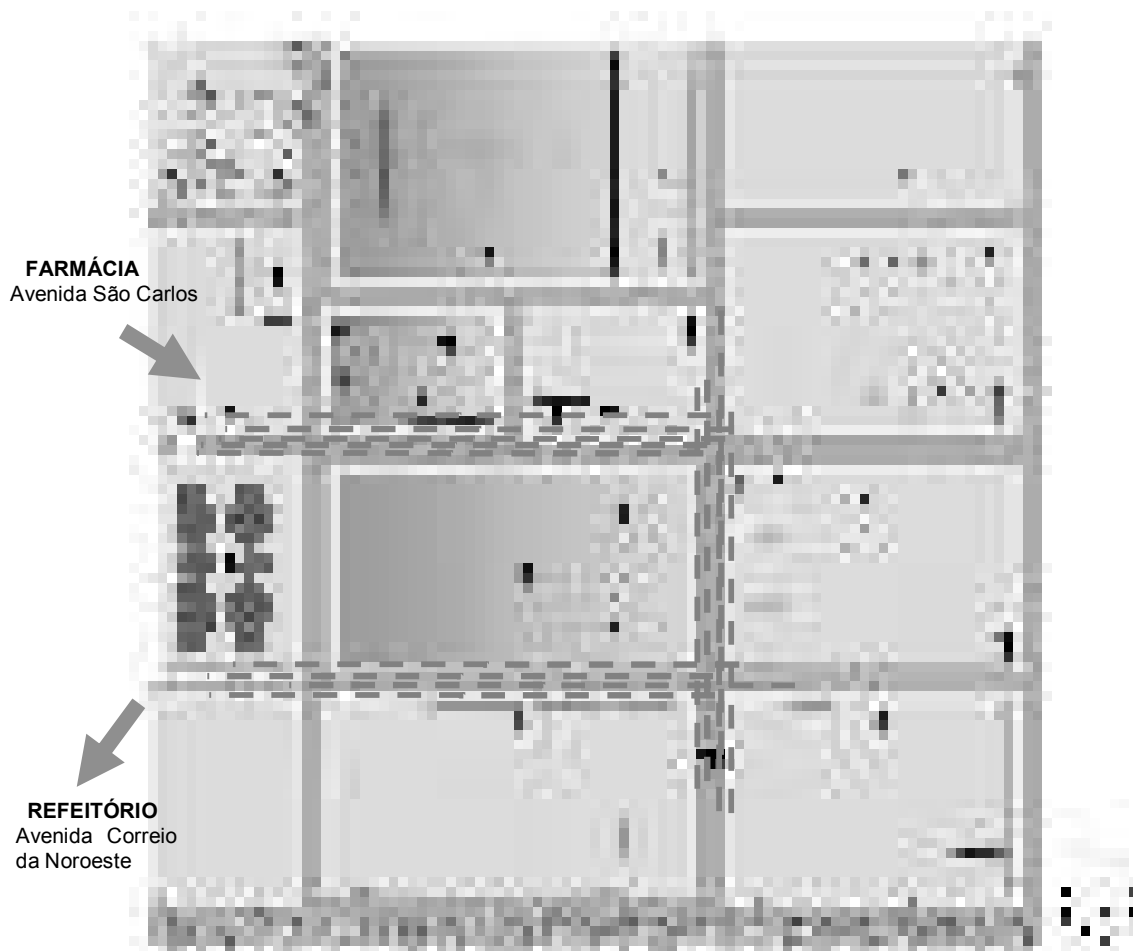
**Figura 31 – Principais deslocamentos realizados pelos moradores na área tombada**

Em relação à análise dos principais deslocamentos (figura 31) realizados pelos moradores na área tombada, os resultados mostram que a maioria se refere: i) ao acesso à avenida principal, no sentido do Museu, localizado na Praça Aimorés ii) acesso a área da farmácia, iii) acesso ao refeitório. Verificou-se que grande parte dos deslocamentos estão concentrados na avenida, que faz a ligação do portal de entrada na área tombada (item 12

da Avenida São Carlos), neste percurso também está localizada a farmácia na Quadra 5; iv) outro local de grande fluxo é a Avenida Correio da Noroeste, este o trajeto é realizado pelos moradores para irem ao refeitório localizado na Quadra 5 (para fazer as refeições). A figura 30 apresenta a síntese dos principais deslocamentos realizados pelos entrevistados na área tombada do Instituto Lauro de Souza Lima. O resultado desta análise será utilizado na definição e análise do trajeto acessível.

Complementarmente, os dados sobre quedas mostram que 11% dos entrevistados, tiveram um histórico de queda em algum dos trechos da área em estudo (figura 35). Um dos moradores, acidentou-se na rua localizada atrás do antigo Museu (número 02 da figura 31), e o outro idoso, sofreu uma queda próximo ao local do Carville. Ambos caminhavam na rua de paralelepípedo, cujos pisos são muito irregulares, pois não havia calçamento adequado para a caminhada na calçada.

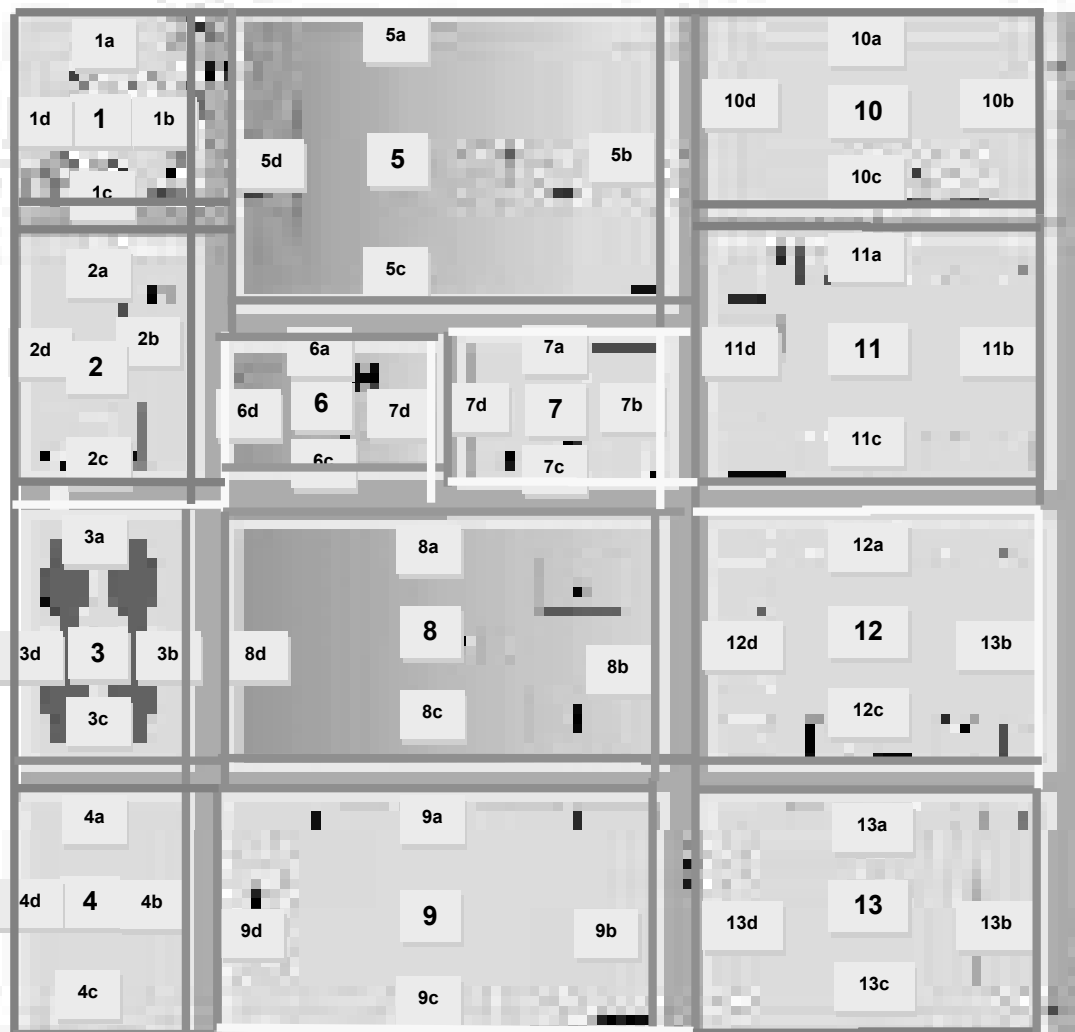
O mapa a seguir representa graficamente a classificação atribuída aos trechos de acordo com o cálculo do Índice de Microacessibilidade Parcial (tabela 51).

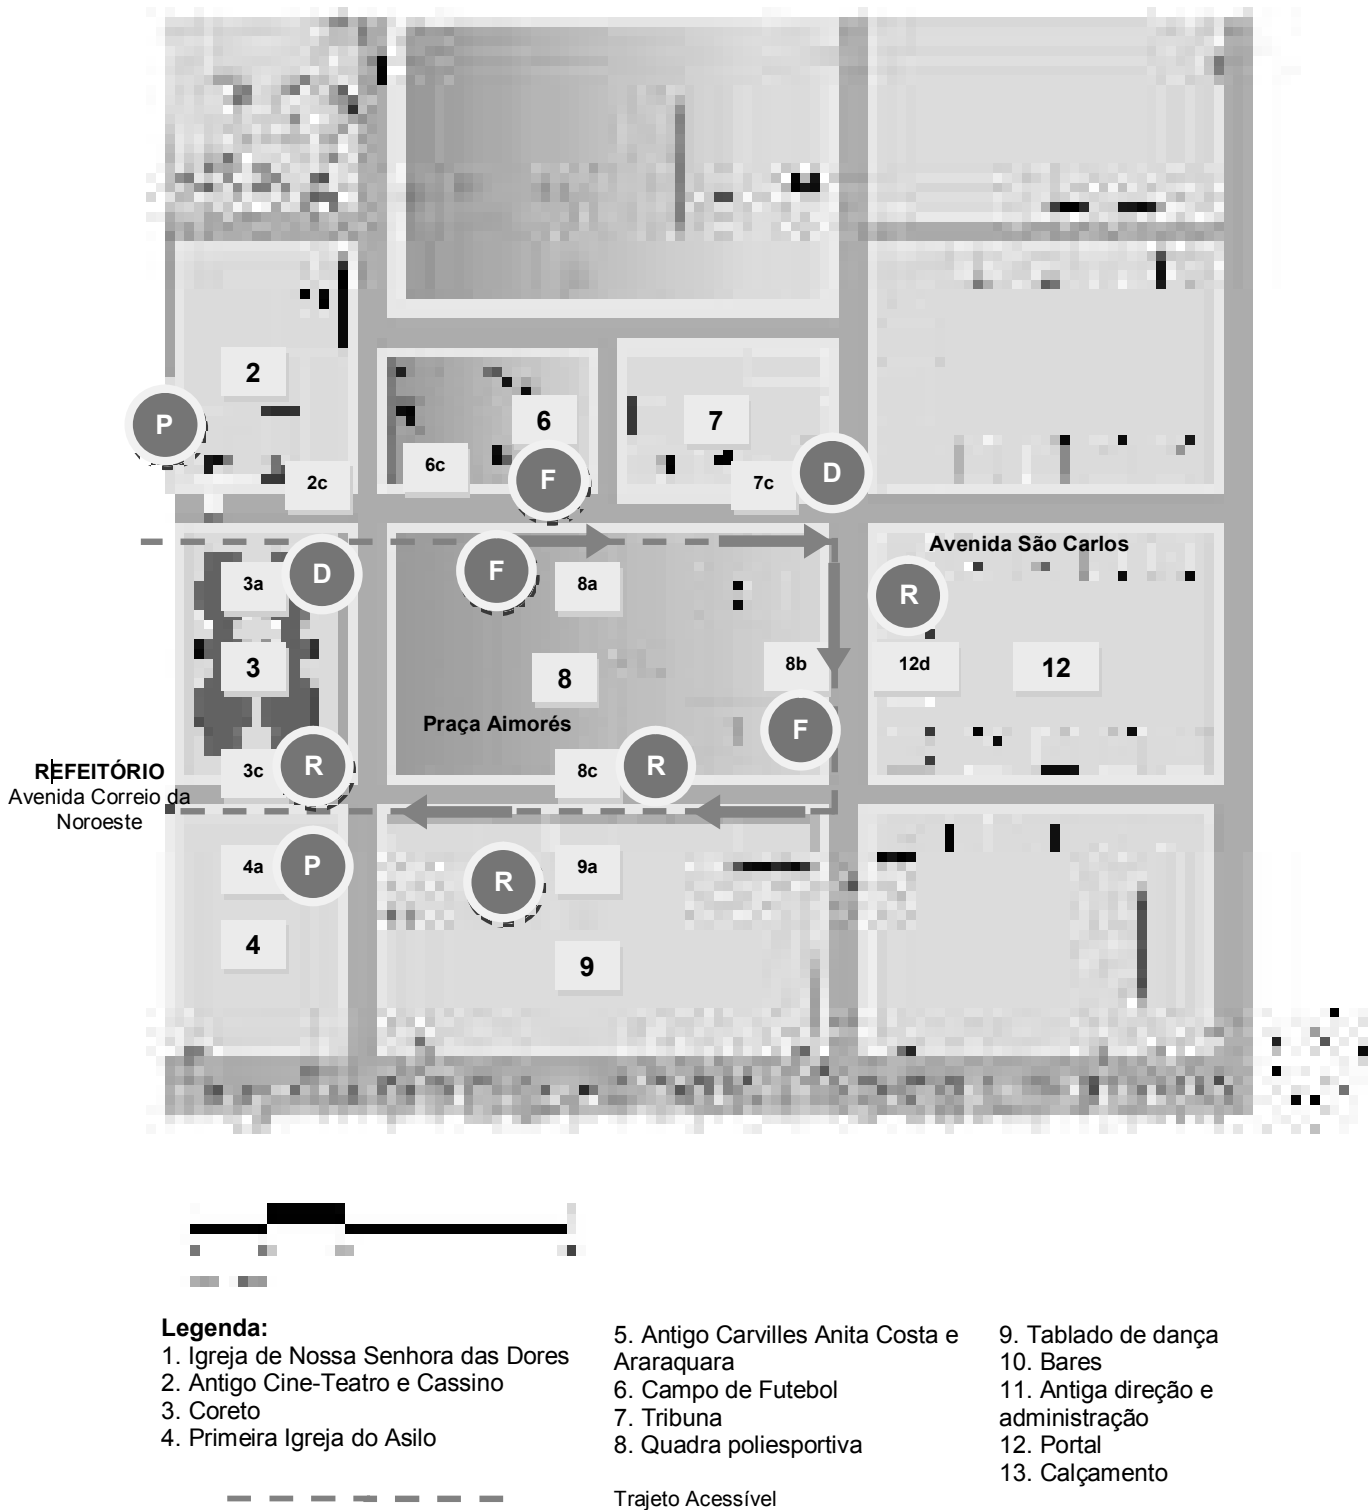
Figura 86 – Índice de microacessibilidade do trajeto acessível, sem escala.

Nesse percurso, não há qualquer vaga de estacionamento próximo a Praça Aimorés com espaço reservado ao deficiente, ou até mesmo com rampa adequada de acesso à edificação a ser visitada.
